Dekorerede innertak - en kulturskatt i Kungshamn

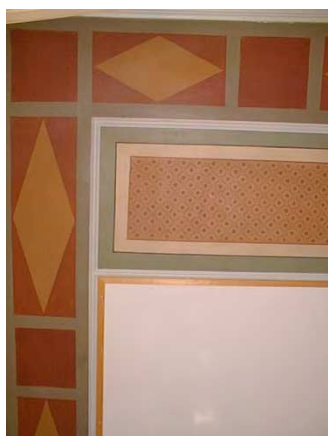
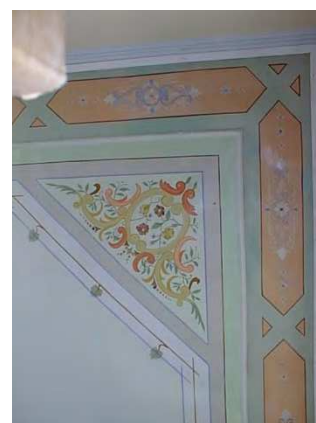
Han nöjde sig emellertid inte enbart med dessa schabloner som förlagor, utan lade också in egna motiv präglade av förra sekelskiftets naturroman-tik. Skillnaden mellan tidigare och några senare målade tak illustreras av de båda taken i fastigheten Sjögatan 3. Det först målade var taket i östra rummet bild t.v., som genom geometriska

motiv klart skiljer sig från det i västra rummet, som målats senare med friare motiv.

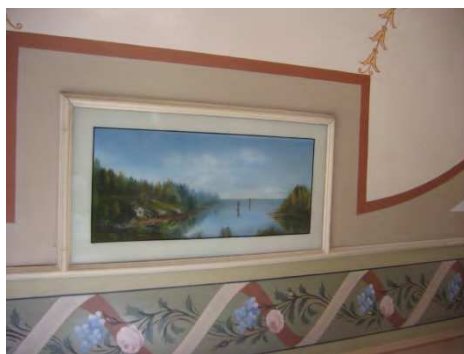
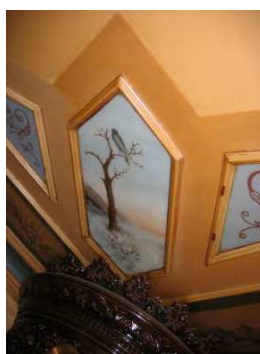
I några fall har motiven målats på baksidan av glasplattor, som sedan satts och fästs med lister (se t.ex. Karl Johansgatan 14, t.v. och Tjuvsundsgatan 21 t.h.).
